Viaduc du Crêt-de-l’Anneau: Vérification d’une structure existante au moyen du monitoring

Auteur : Ozan Üründü

Lausanne, le 9 février 2018

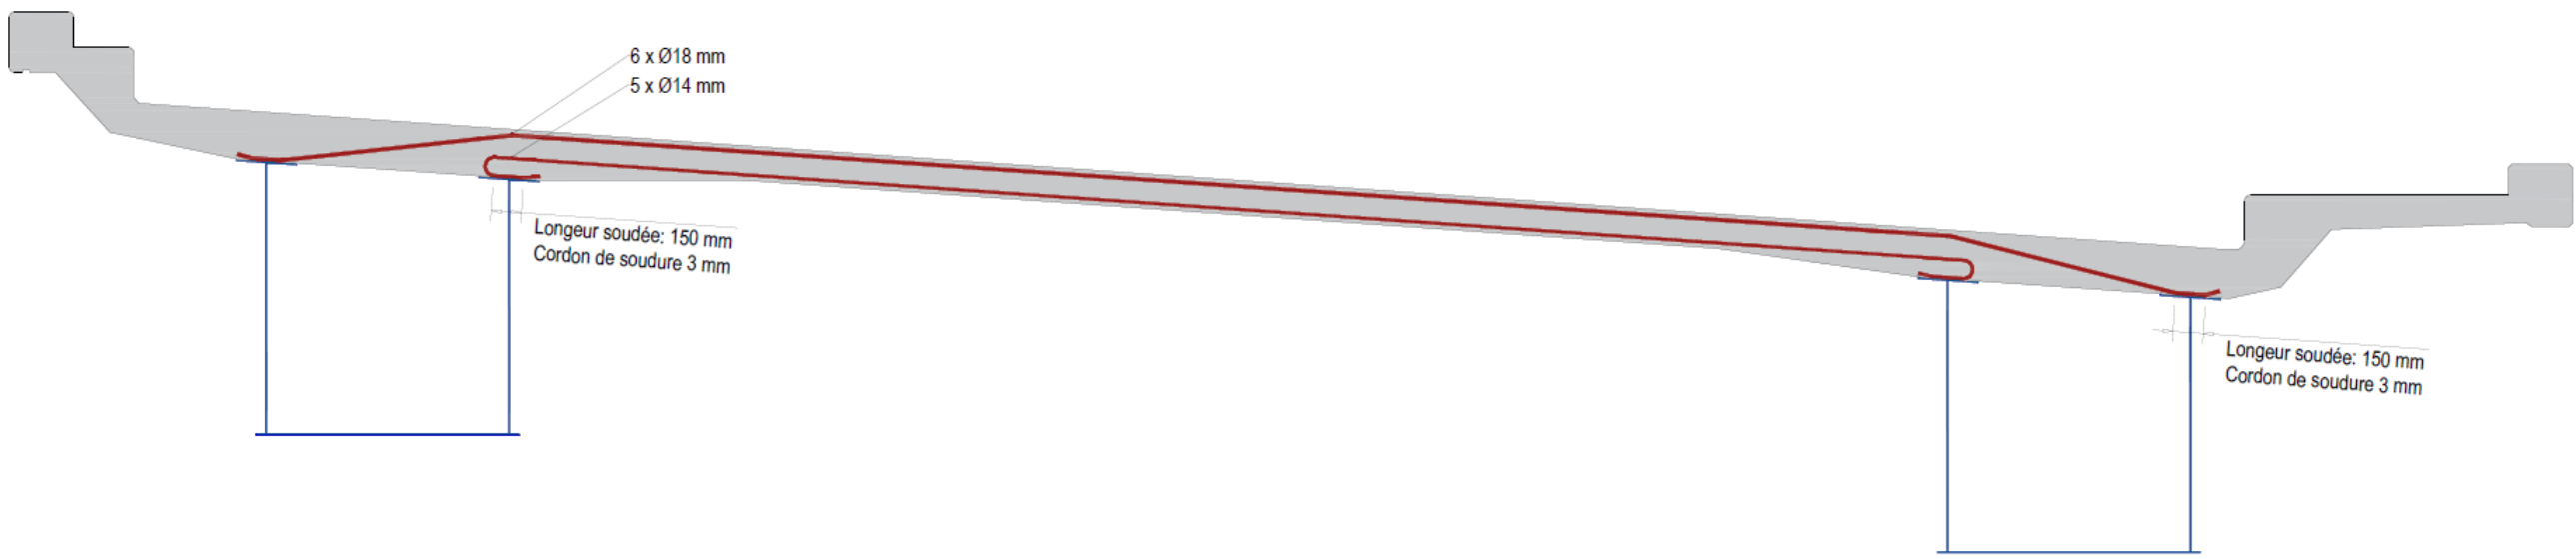
Section transversale existante, les barres d’armatures transversales soudées sur les caissons

Les soudures des barres transversales sur les caissons ont été considérées comme étant des détails fragiles à la fatigue. N’ayant pas de mesures directement sur ces détails, les contraintes dans ces soudures ont été exprimées en fonction des contraintes mesurées dans les barres transversales en travée. Une section de soudure assez grande et la hauteur statique plus importante sur les caissons qu’en travée permettent de garder les différences de contrainte en dessous de la limite de troncature même pour le scénario le plus pessimiste (contraintes 30% plus élevées aux soudures).

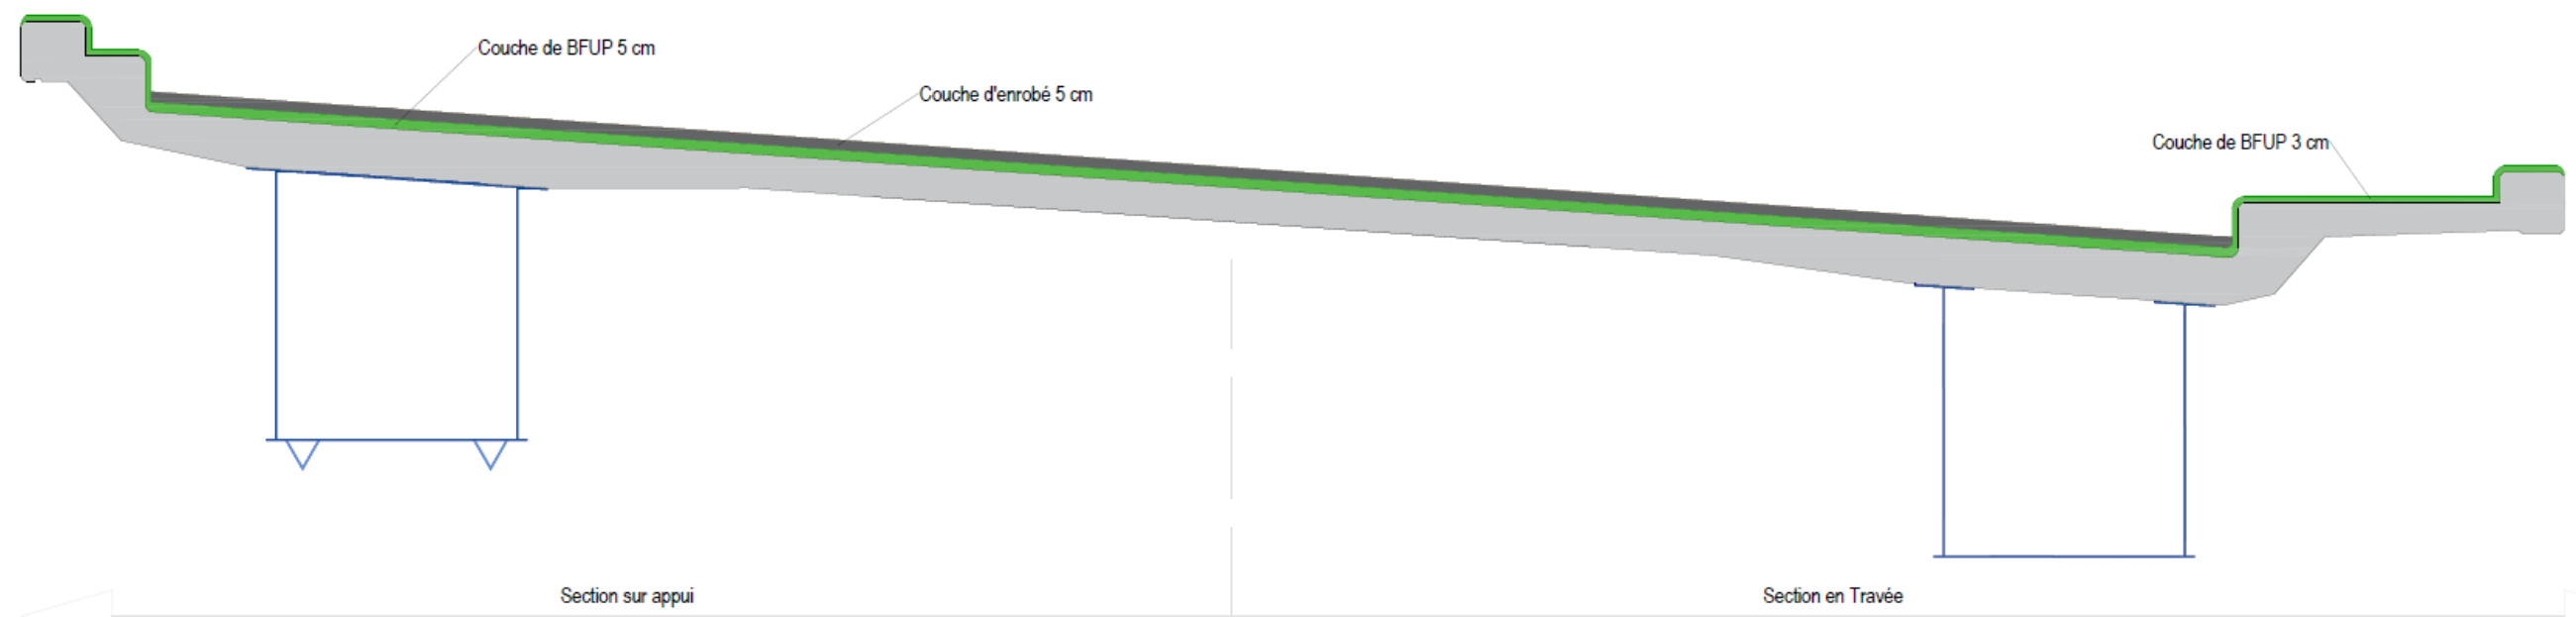
Coupe transversale de la section renforcée

La vérification selon les normes relatives aux structures existantes a conclu que l’ouvrage aurait besoin d’un léger renforcement au niveau de la dalle en béton armé. La sécurité structurale aurait donc pu être obtenue avec une couche de BFUP non armé. Cependant, sous le chargement selon les modèles proposés par la norme SIA 261, des renforcements à tous les niveaux seraient nécessaires. Le projet d’intervention devrait donc comprendre la section transversale, la section mixte dans le sens longitudinal et les poteaux des palées. Par conséquent, les renforcements selon la SIA 261 coûteraient 60% plus chers que le projet d’intervention proposé selon les normes élaborées pour les structures existantes. Enfin, selon les mesures de contrainte avec le système de monitoring, l’utilisation normale de l’ouvrage ne s’approche jamais des cas extrêmes considérés dans les normes. De plus, avec la distribution de Gumbel la déformation maximale avec une probabilité de non dépassement de 99% (période de retour T=100 ans) a été calculée. En majorant cette dernière avec les coefficients de charge tirés des normes, il a été démontré que les barres d’armature transversales restaient toujours dans le domaine élastique.

Malgré les *bons* résultats provenant des mesures d’une année de monitoring, il est recommandé d’intervenir avec une couche de BFUP non armé. Cela permettra non seulement une bonne étanchéité de l’ouvrage mais aussi une meilleure rigidité tout en diminuant l’épaisseur de la couche d’asphalte (le poids propre ne subit pas de modification). La sécurité structurale n’étant pas en danger, l’intervention n’a pas d’urgence et peut être effectuée au moment du remplacement de l’enrobé pour diminuer les coûts.
